Come risolvere un piccolo guasto su un vecchio appareato portatile ICOM ic-2G XET

di Roberto IZ0KLI – 1frn/202

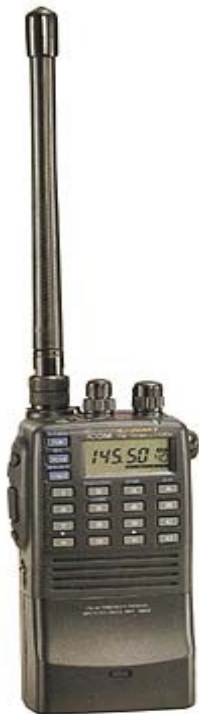
Quello che vedete raffigurato sulla sinistra, è l'apparato oggetto dell'articolo. Si tratta di un apparato portatile monobanda VHF amatoriale (144/146 Mhz) con possibilità di espansione di frequenza in RX e TX nell'intera gamma VHF: 136/174 Mhz.

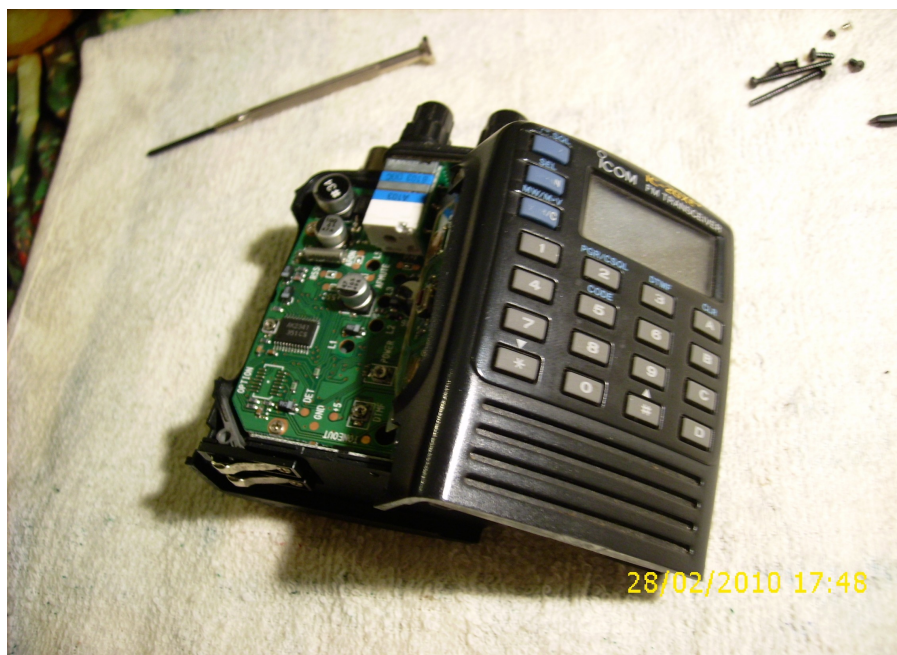
Scheda, comandi e tastiera riposizionati...

A questo punto, non rimaneva che una cosa da fare: richiudere il tutto con annessa pulizia delle parti esterne, sempre adoperando una soluzione *molto blanda* di acqua e sapone neutro delicato. Queste le foto in *ordine temporale*...

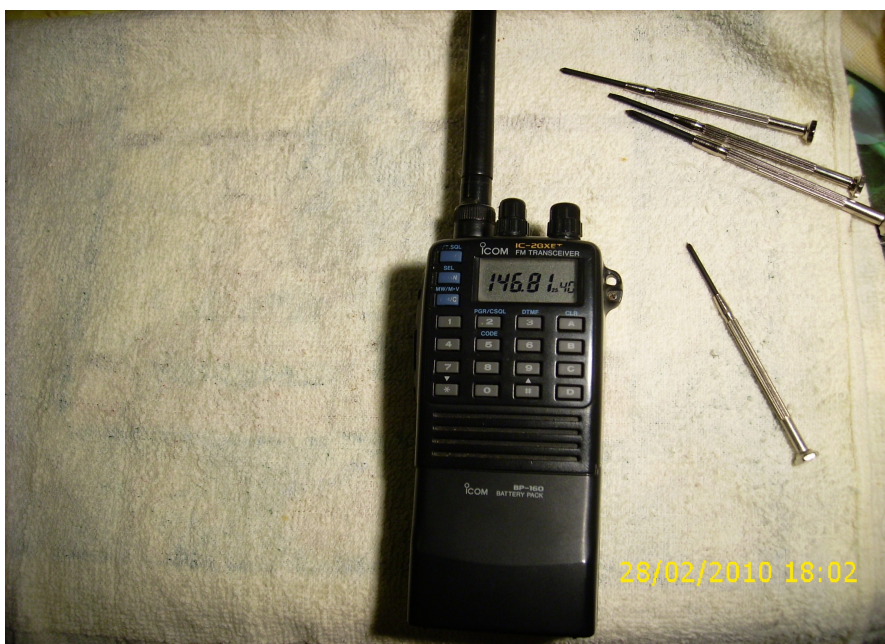
*Questo è il risultato finale: l'apparato completamente
riasmblato...e funzionante, come si può notare dal display acceso.*

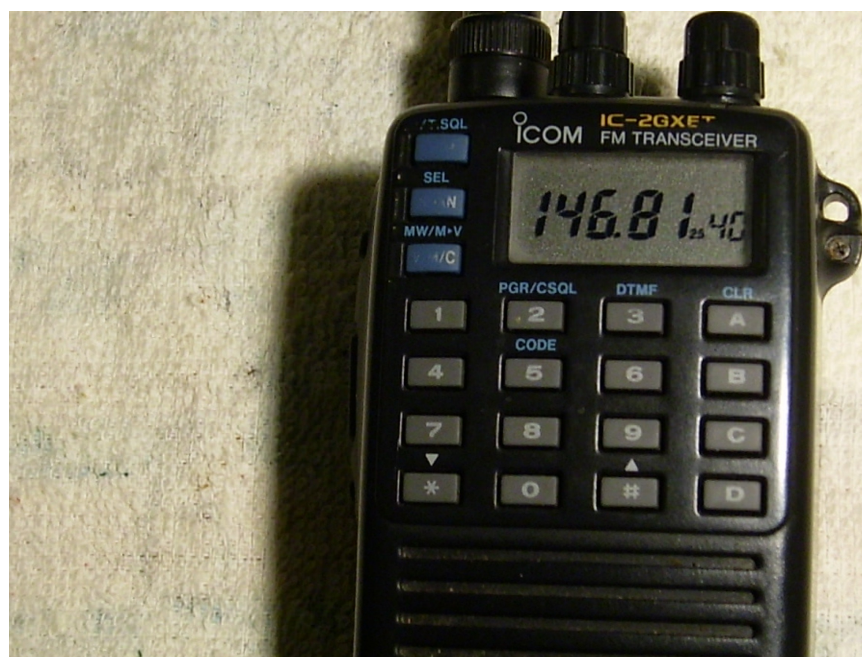
*Dettaglio della parte frontale: notare come io abbia fatto il
possibile per curare il risultato estetico, anche se si nota un certo
consumo di alcuni tastini (quelli blu) dovuta al "passare del
tempo" e alla normale usura...*
